府中町道路舗装修繕計画書

令和5年3月

府中町建設部維持管理課

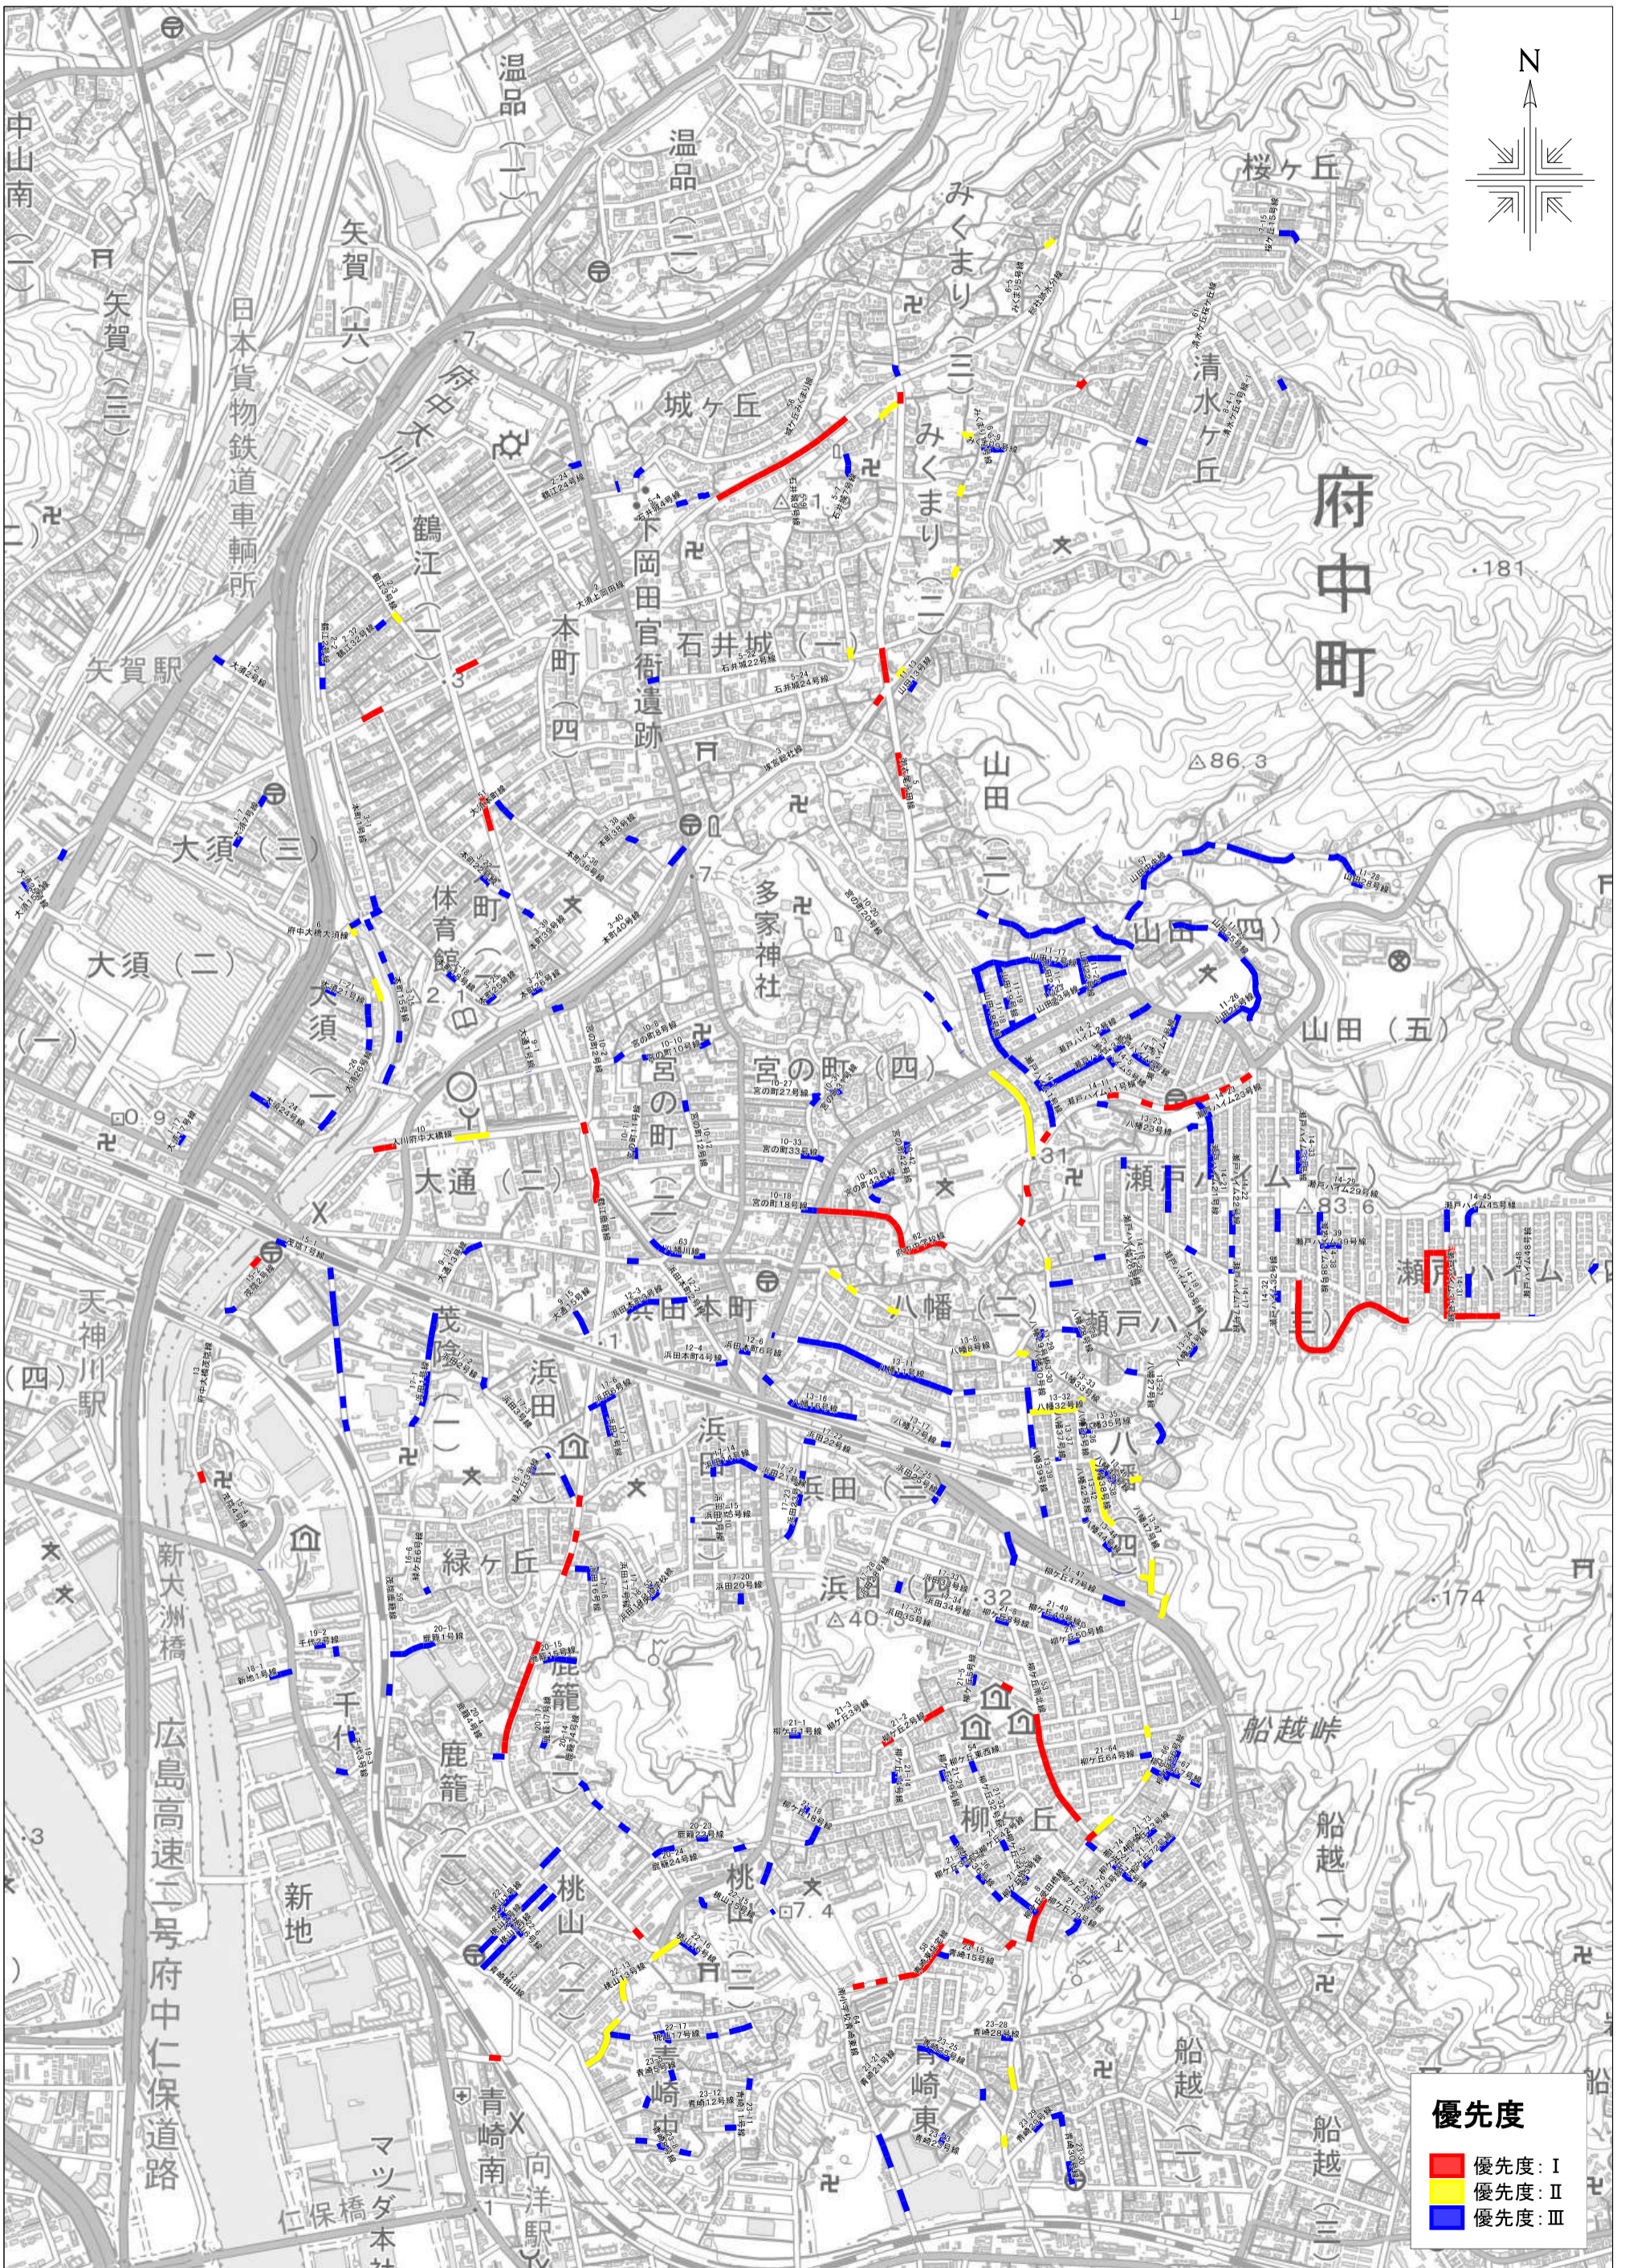
舗裝修繕計画 優先度 位置図 S=1/10000

優先度 I の路線のうち、表-3.3 に示す優先度 I が連続する区間（舗装補修実績より 60m 程度以上）から修繕を実施する計画とします。

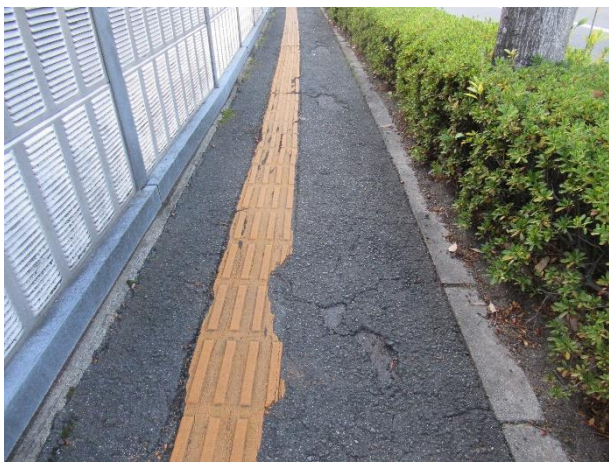
損傷内容としては、117箇所のうち112箇所 (95.7%) がひび割れで、ひび割れの損傷レベルとしては、大きいものが12.5%、中程度のものが23.2%、小程度のものが64.3%となっています。

歩道部のひび割れ

歩道部の修繕については、損傷レベルの大きい箇所が複数存在する路線から実施する計画とします。

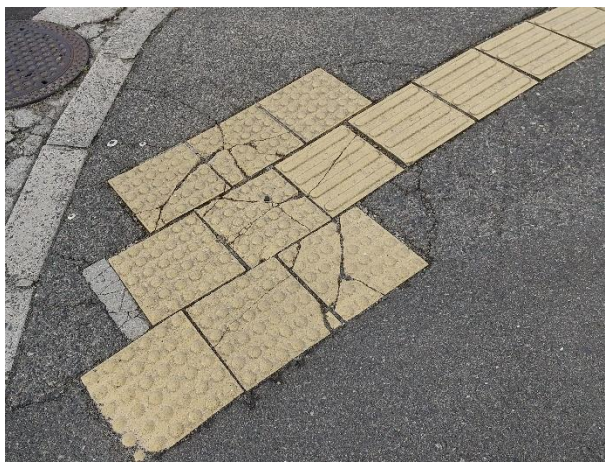
府中町が管理している歩道部 (L=15km) については、令和4年度に骨材の分離や点字ブロックの損傷に関して、点検を実施した結果、合計117箇所の損傷を確認しました。

点字ブロックの損傷
