ふるさと歴史散歩

〔第70回〕 道隆寺⑬

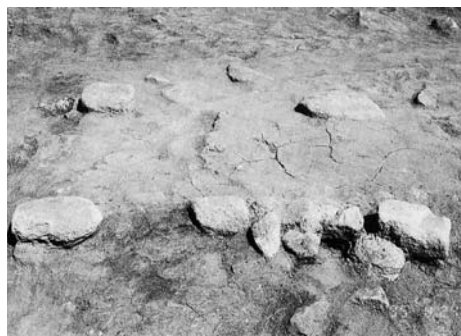
礎石

道隆寺下遺跡の発掘調査の結果、北トレンチのほぼ中央部分に東西方向に延びる石列と、その延長したところに礎石が検出された。この石列遺構は、長さ5.5mとその延長上に四力所の礎石から構成されている。石列は、長さ50cmの比較的大きめの角礫の長軸を、ほぼ東西方向まっすぐに並べ、その根元に小さな礫を置いたものである。礎石は扁平な石を東西方向に160cm、奥へ130cmの長方形四力所に置かれたもので、高低差は一つを除いてほとんどない。この石列と礎石は東西方向に並べられ、方位磁石の東西方向よりも約7度東にずれているが、この方向は磁針偏差値と一致しており、太陽の昇る真東になるように意図的に作っていたことが分かる。これらの石列と礎石は同一時期のものであり、この遺構は南北を分ける境界となっていた。

礎としては、あまりにもお粗末な遺構であるため、土を練って盛り上げた程度の、土塀の基礎であった可能性が高い。礎石のある長方形部分には、土を踏み固めたような硬さがあり、この部分が出入口で、簡単な門のような構築物があったと考えられる。石列の西側は緩い傾斜で、道隆寺のある丘陵へとつながるため、石列がつけられていない。一方、礎石の東側へも石列があったと思われるが、この部分から東側が、大昔の小さな谷の中央部に当たったため、川の氾濫等で破壊されたことが、砂の堆積状況から推測される。
