府中町道路舗装修繕計画書

令和5年3月

府中町建設部維持管理課

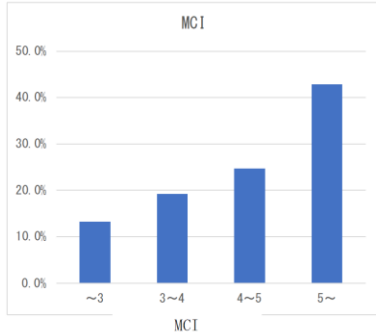
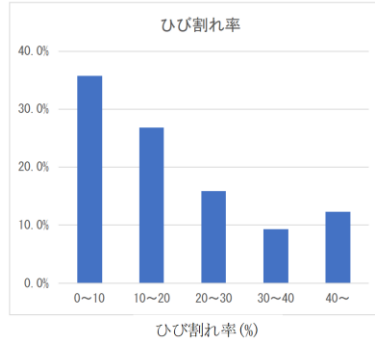
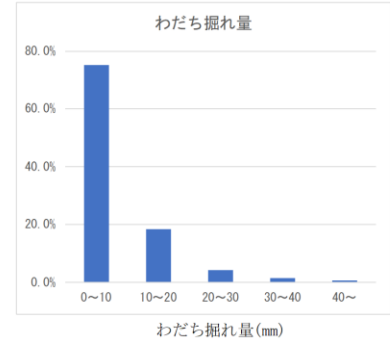
【全体】

この調査により、早急な補修が必要と判断されるMCI※3以下が13.2%（12.8km）、ひび割れ率40%以上が12.3%（11.9km）、わだち掘れ量40mm以上が0.6%（0.6km）存在することが明らかとなりました。

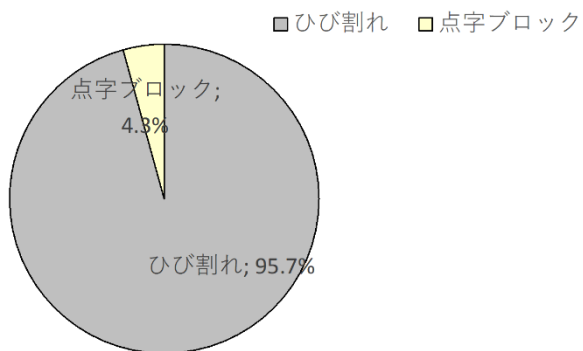
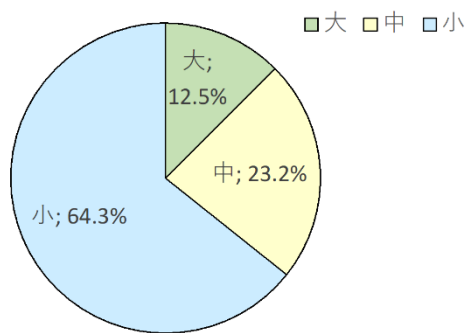
図-4.1 損傷内容の内訳

損傷内容としては、117箇所のうち112箇所 (95.7%) がひび割れで、ひび割れの損傷レベルとしては、大きいものが12.5%、中程度のものが23.2%、小程度のものが64.3%となっています。

※損傷レベル大：ひび割れ率40%以上、中：ひび割れ率20～40%程度、小：ひび割れ率0～20%程度)

歩道部の修繕については、損傷レベルの大きい箇所が複数存在する路線から実施する計画とします。
