施設カルテ

施設名称	府中町立府中東小学校	築年数	40年
建物名称	屋内運動場	改修ステージ	第3ステージ

施設名称	府中町立府中東小学校	築年数	30年
建物名称	普通教室棟	改修ステージ	第2ステージ

施設名称	府中町立府中小学校	築年数	6年
建物名称	普通教室棟 (20-1, 20-2)	改修ステージ	第1ステージ

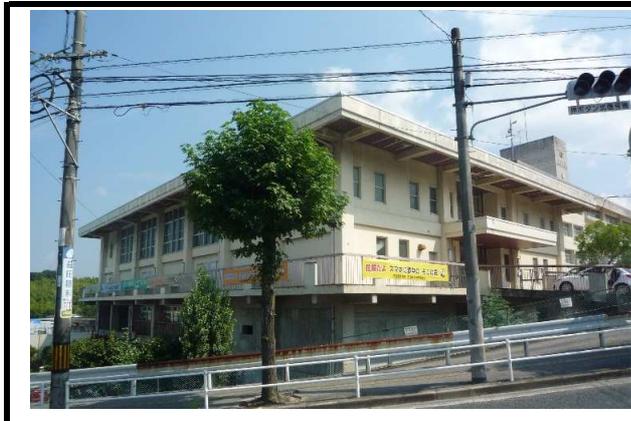
◆建物写真

建設年度	構造	階数	建築面積	延べ面積	備考
S54 1979	S	地上2階	1,078.14㎡	1,070.32㎡	H21年度耐震補強工事実施

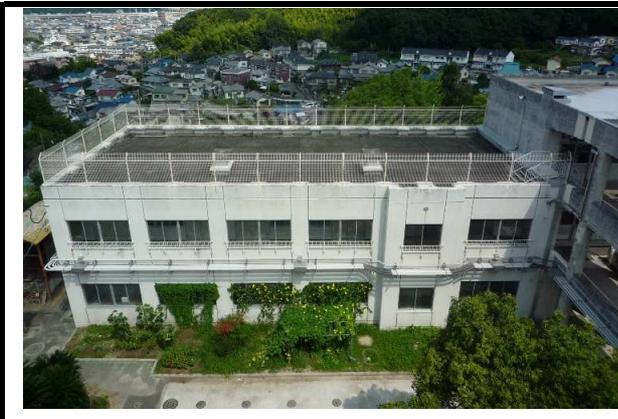
◆建物写真

建設年度	構造	階数	建築面積	延べ面積	備考
H1 1989	RC	地上2階		513.97㎡

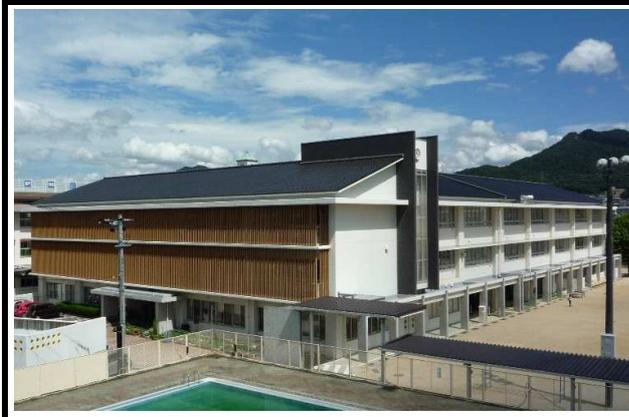
◆建物写真

建設年度	構造	階数	建築面積	延べ面積	備考
H25 2013	RC	地上3階	1,081.53㎡	4,993.05㎡	<ul style="list-style-type: none"> ・022-001はH24築、022-002はH25築の不可分扱い。 ・築年数はH25からのカウントとする。

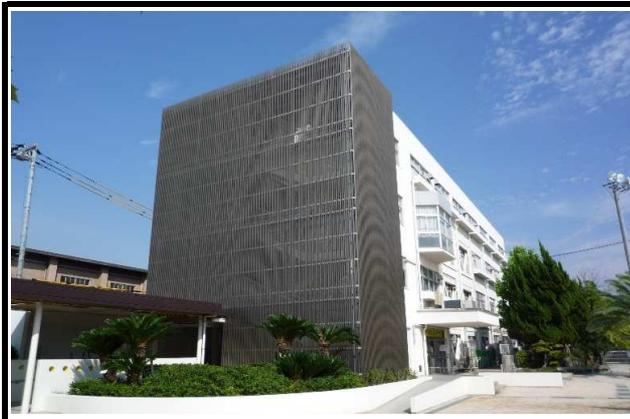
◆建物写真

施設名称	府中町立府中小学校	築年数	45年
建物名称	東棟 (3-2)	改修ステージ	第3ステージ

建設年度	構造	階数	建築面積	延べ面積	備考
S49 1974	RC	地上4階	527.46㎡	1,524.00㎡	H25年度耐震補強工事実施

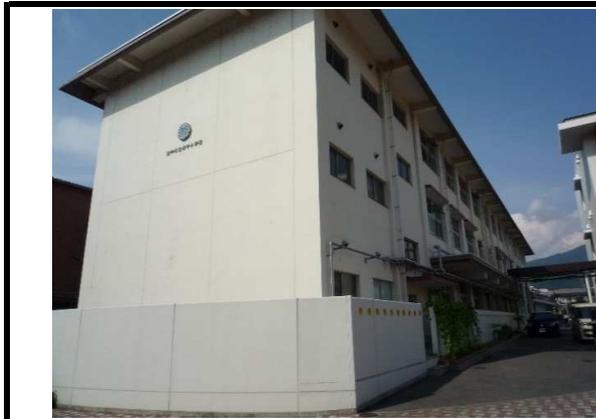
◆建物写真

施設名称	府中町立府中小学校	築年数	49年
建物名称	特別教室棟 (5)	改修ステージ	第4ステージ

建設年度	構造	階数	建築面積	延べ面積	備考
S45 1970	RC	地上3階	577.02㎡	1,731.00㎡	H13年度大規模改造工事実施 H25年度耐震補強工事実施

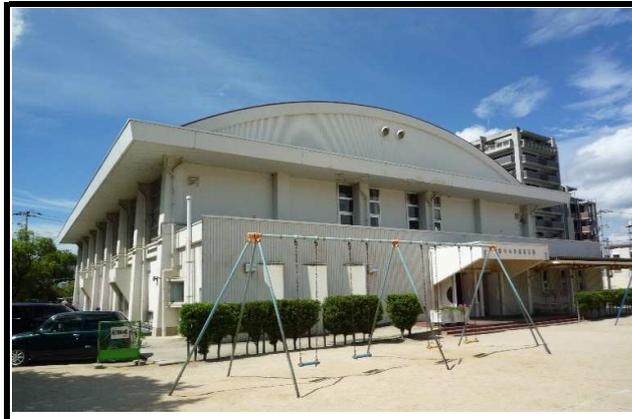
◆建物写真

施設名称	府中町立府中小学校	築年数	45年
建物名称	屋内運動場 (12)	改修ステージ	第3ステージ

建設年度	構造	階数	建築面積	延べ面積	備考
S49 1974	S	地上1階	1,198.00㎡	1,000.00㎡	H24年度耐震化工事実施

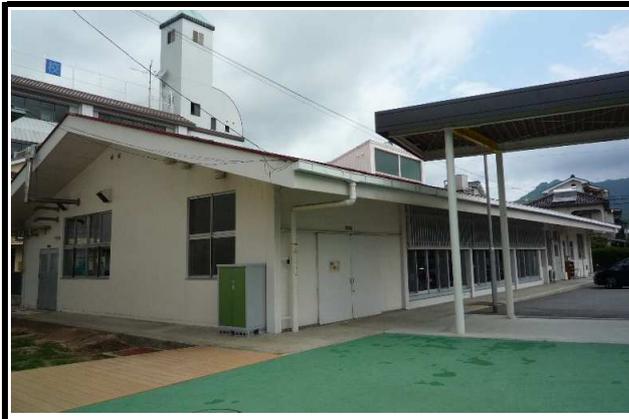
◆建物写真

施設名称	府中町立府中小学校	築年数	45年
建物名称	給食棟 (13)	改修ステージ	第3ステージ

建設年度	構造	階数	建築面積	延べ面積	備考
S49 1974	S	地上1階	430.50㎡	377.00㎡

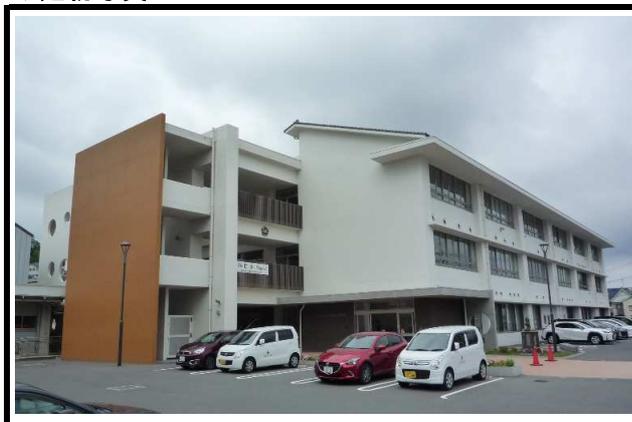
◆建物写真

施設名称	府中町立府中中央小学校	築年数	4年
建物名称	校舎	改修ステージ	第1ステージ

建設年度	構造	階数	建築面積	延べ面積	備考
H27 2015	RC	地上3階	2,993.23㎡	7,638.03㎡

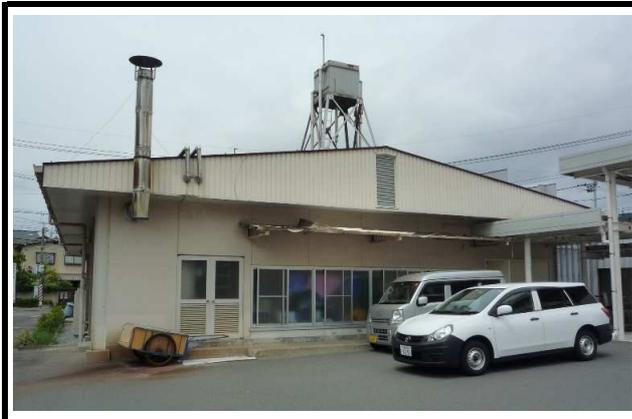
◆建物写真

施設名称	府中町立府中中央小学校	築年数	51年
建物名称	給食棟 (2-1, 2-2)	改修ステージ	第4ステージ

建設年度	構造	階数	建築面積	延べ面積	備考
S43 1968	S	地上1階	270.00㎡	270.00㎡	H2年度「中央小学校体育館(防水)・給食室(塗装)工事」 H9年度「中央小学校給食棟改修工事」
