第7章

適切な維持保全のための

日頃の取り組み

〔町有建築物 個別施設計画・長寿命化計画綴〕

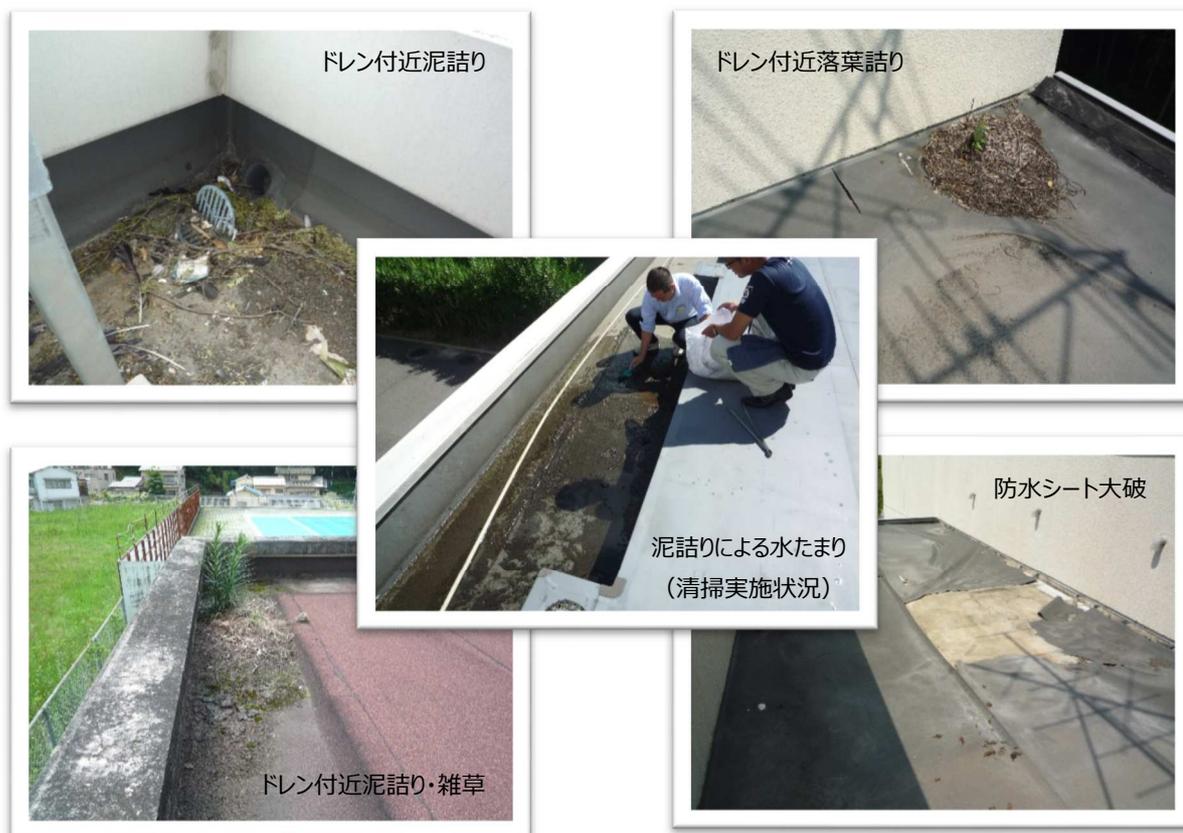
令和元年度に実施した対象建築物（79棟）の現地調査では、物理的な劣化等の問題とは別に、定期清掃が不十分と見受けられる部位が散見されるなど、施設管理上の問題も確認されました。それらは、放置すれば雨漏り等の不具合を引き起こし、建築物に重大な損傷を招く可能性があるものでした。

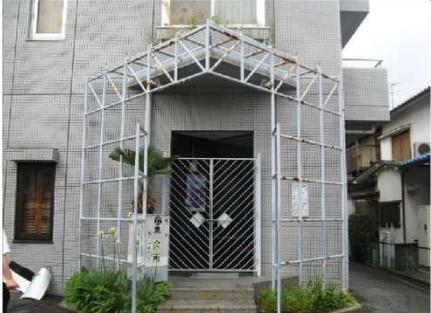
質問番号	3		
不具合の階数	1		
ある場所室名等	玄関		
不具合状況等	鉄製支柱の表面塗装が剥げ、錆びが目立ちますが、除去しても構わないため、当面経過観察とします。		
備考			
工事区分	建築		
修繕予定の有無	無	概算金額	円
修繕完了日		修繕金額	円

番号	質問番号	不具合のある場所		不 具 合 状 況 等	写真	写真番号	工事区分			概算金額	修繕予 定の 「有無」	修繕完了事項記入欄		
		階数	室名等				建築	電気	その他			修繕済	修繕日	修繕金額
1	3	1	玄関	鉄筋支柱の表面塗装が剥げ、錆びが目立ちますが、除去しても構わないため、当面経過観察とします。	<input checked="" type="checkbox"/>	1	建築			円	無	x		円
2	5	R	屋上	防水シートの修繕部分に穴が開いています。修繕対応は無駄になる年次に達しており、全面改修が必要です。	<input checked="" type="checkbox"/>	2	建築			4,800,000 円	無	x		円
3	46	1.2	便所	(前回から継承)1階便所のポルトップ故障で止まらなくなり、つまって溢れることがあります。今後、便器交換や配管洗浄の実施を検討します。	<input checked="" type="checkbox"/>	3		機械		円	無	x		円
4	6	R	屋上	パラペット(立ち上り部分)のモルタルにひび割れ・剥離があります。防水の全面改修時に併せて改修することとします。	<input checked="" type="checkbox"/>	4	建築			円	無			円
5					<input type="checkbox"/>					円				円
6					<input type="checkbox"/>					円				円
7					<input type="checkbox"/>					円				円
8					<input type="checkbox"/>					円				円
9					<input type="checkbox"/>					円				円
10					<input type="checkbox"/>					円				円
11					<input type="checkbox"/>					円				円
12					<input type="checkbox"/>					円				円

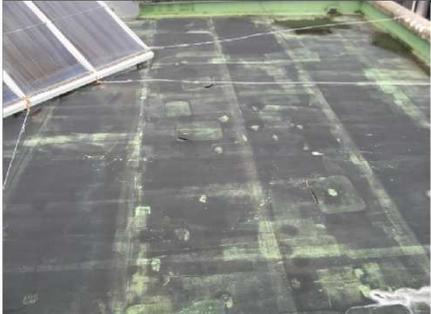
2

質問番号	5		
不具合の階数	R		
ある場所室名等	屋上		
不具合状況等	防水シートの修繕部分に穴が空いています。修繕対応は無駄になる年次に達しており、全面改修が必要です。		
備考			
工事区分	建築		
修繕予定の有無	無	概算金額	4,600,000 円
修繕完了日		修繕金額	円
