水分峡森林公園 再整備基本計画

府 中 町

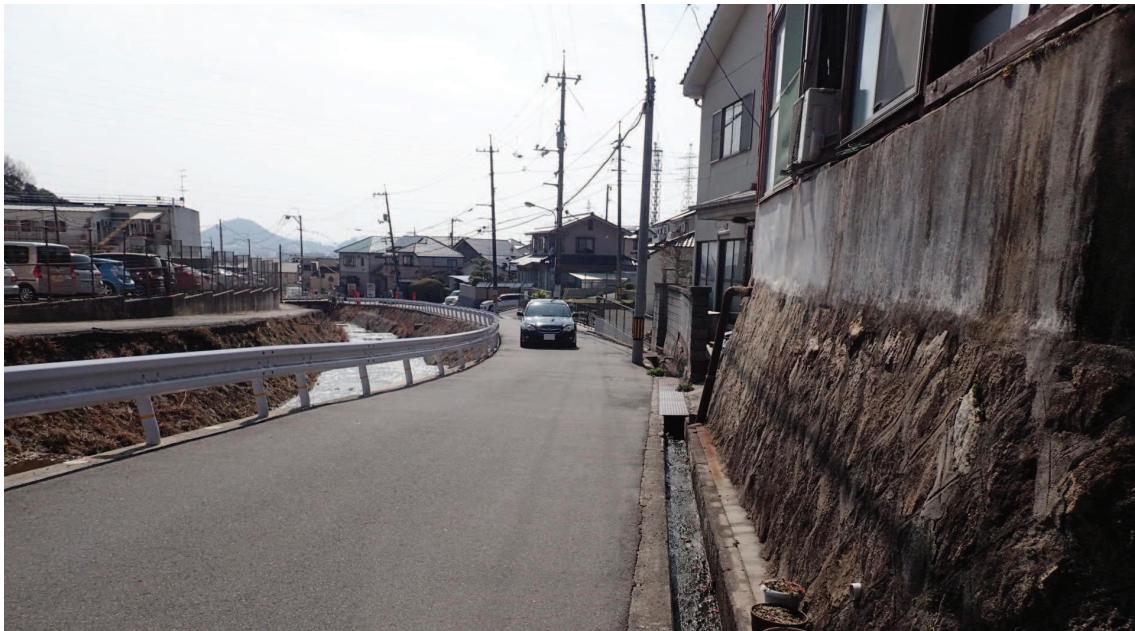
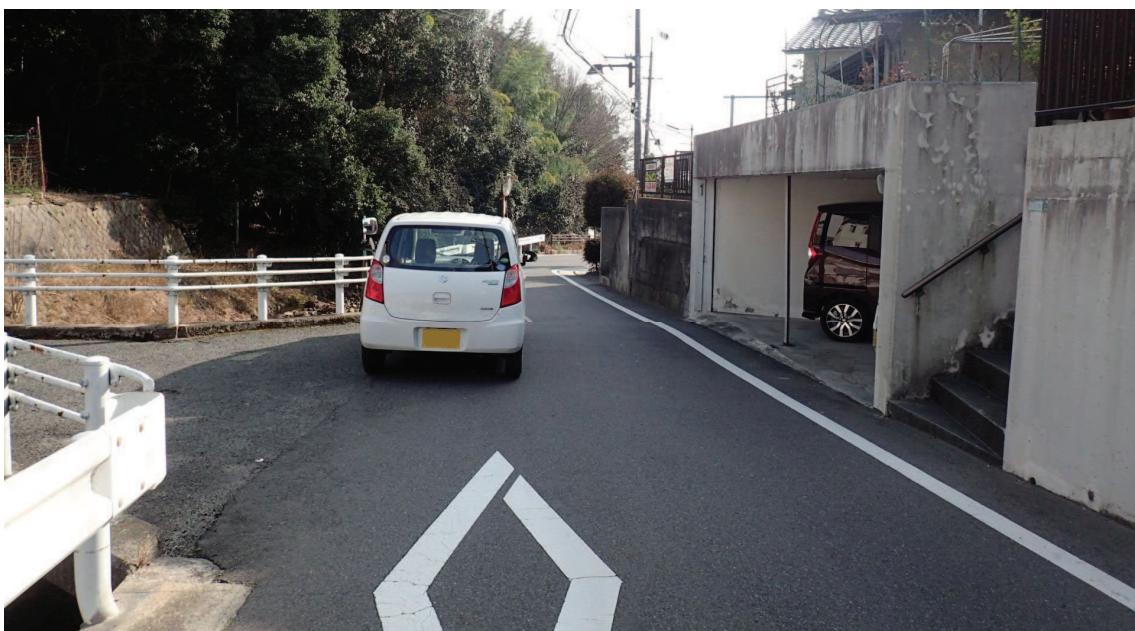
本公園への主なアクセス道路は、みくまり三丁目バス停付近から公園駐車場に接続する道路となっています。下記の写真に示すとおり道幅が狭く、車のすれ違いが難しい道路です。

より多くの人が快適に利用できる公園づくりを進めるためには、公園内の整備だけでなく、公園に訪れるための交通アクセスの課題を解決する必要があります。今後、アクセス道路の拡張や、つばきバスの公園前停留所設置など、交通アクセスを改善する方法を検討していきますが、まずは、道幅が狭いアクセス道路での車のすれ違いを改善するため、公園までの道路にある側溝への蓋掛けの実施を検討しています。

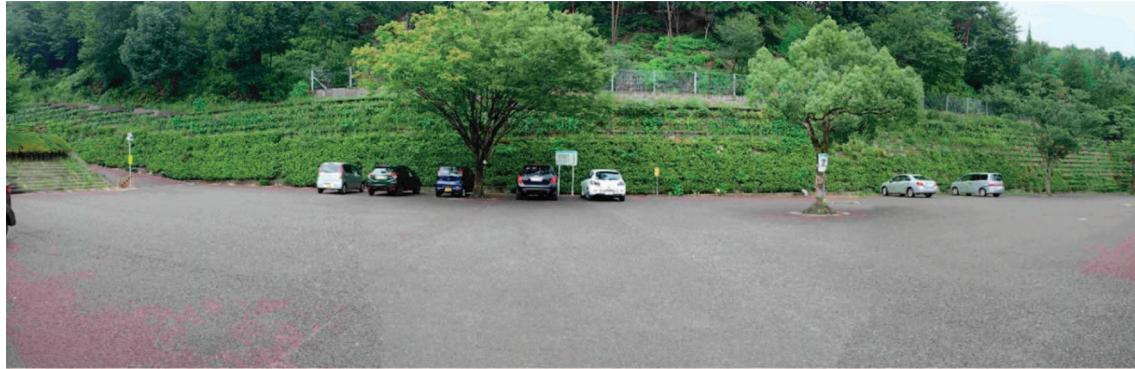
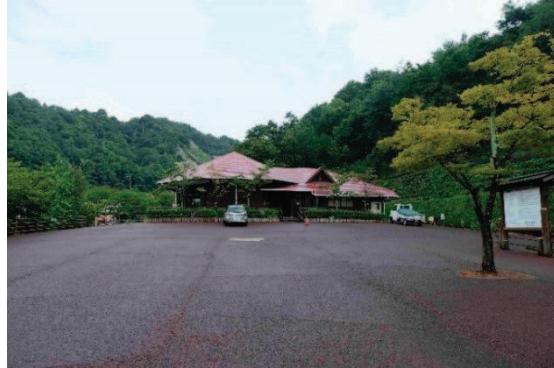
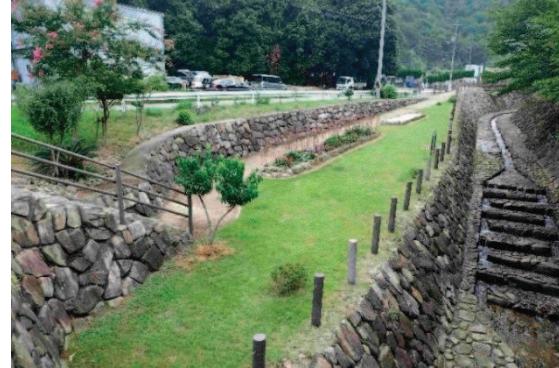
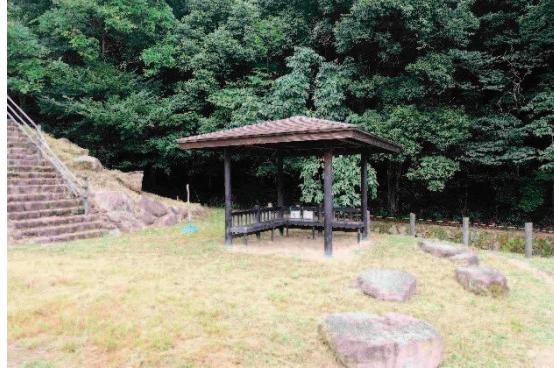
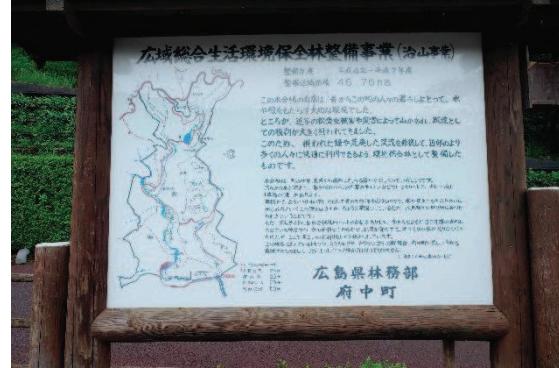
○管理棟周辺

- ・管理棟には、約 80 台の車が駐車できる広い駐車場が併設されています。
- ・管理棟の周辺はボランティア団体などによる手入れが行き届いており、春は川沿いに植えられた桜を楽しむことができます。

- ・駐車場舗装は老朽化し、平らでない所やひび割れている所があります。
- ・駐車区画線がひかれていないため、効率的な駐車がしにくくなっています。また、障害者の駐車スペースも整備されていません。

ゾーン	整備番号	整備内容	備考
エントランスゾーン	9	駐車場改修	現在、駐車場には駐車区画線が引かれておらず、効率的な駐車ができていません。また、駐車場の舗装にはひび割れや凹凸が生じています。快適かつ効率的に多くの人が利用できるよう、舗装の打替えと駐車区画線の整備を行います。
	10	総合案内板	現在、公園の案内を示す案内板がエントランスゾーンには整備されておらず、はじめて来場する人にとって利用しにくい状況となっています。公園全体の地図や施設を示す、総合案内板を設置します。デザインは森林公園にふさわしい、自然と調和したデザインとします。
アウトドアゾーン	11	バーベキューサイト	アウトド機能の新規導入にあたり、バーベキューサイトを設置します。多くのグループが効率よく、安全にバーベキューを行える配置とし、延焼防止のための舗装を行います。
	12	洗い場	バーベキューサイトの設置に伴い、洗い場を設置します。
	13	炭捨て場	バーベキューに使用した炭を適切に処理するために、炭捨て場を設置します。清掃や火の元の処理を行うために、洗い場に併設する配置とします。
	14	ベンチ	アウトドアゾーンと水分神社の間の川には、ホタルが生息しています。初夏のホタル観賞を目的として、ベンチを設置します。
森の憩いゾーン	15	テーブルセット	森林内での木陰の休憩場所として、既存の遊歩道沿いにテーブルセットを設置します。
その他	16	園路スロープ	現在、水分神社下の橋からミズキ広場へ行く際には、岩の露出した園路や急な自然石階段を通る必要があり、荷物を持った状態での通行が難しくなっています。アウトドアゾーンへの通行を容易にし、多くの人が利用可能な施設となるよう、橋から広場まで、階段を使用せずに通行可能なスロープを設置します。

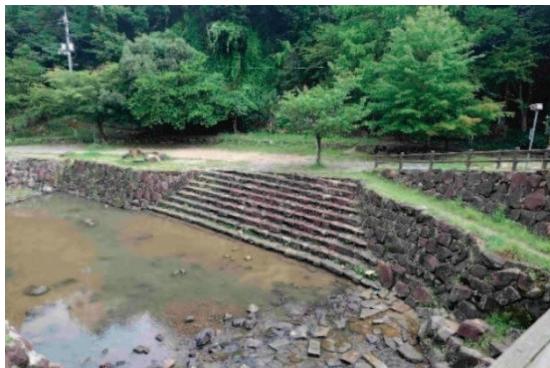
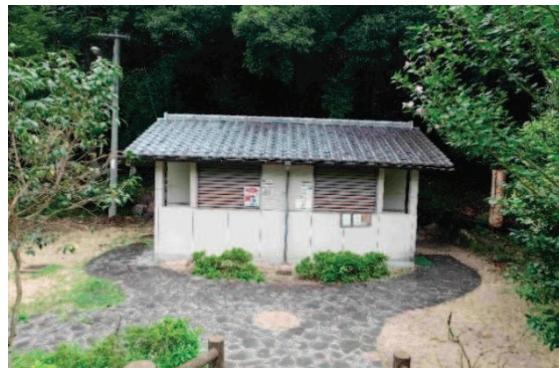
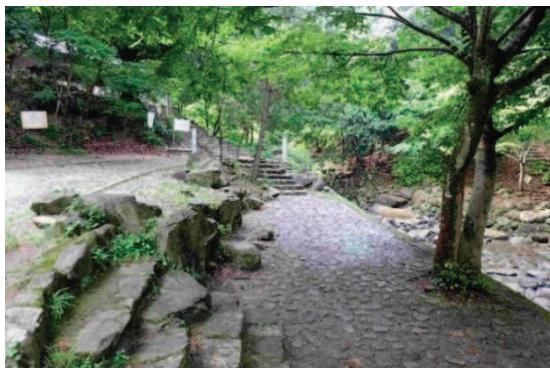
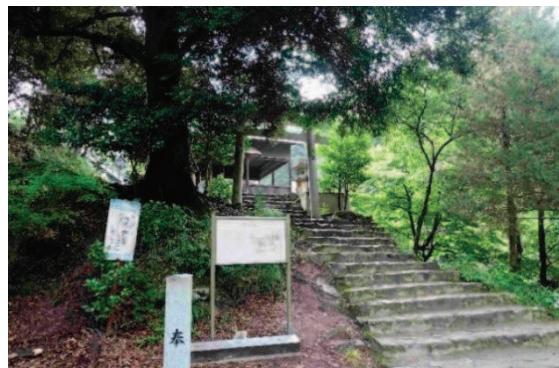
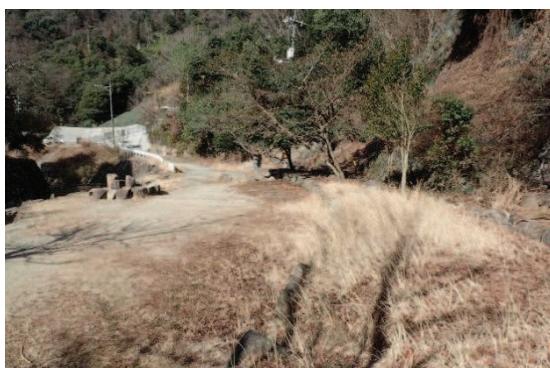
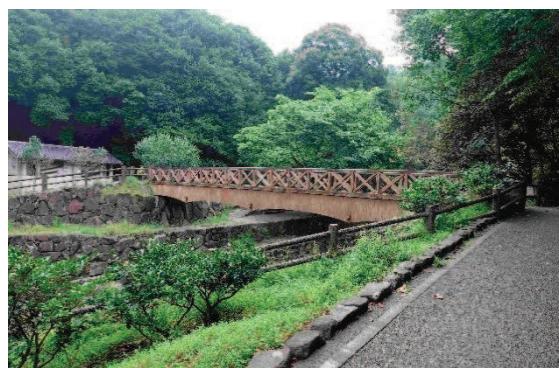
○水分神社およびトイレ周辺

- ・石張り舗装や植栽が整備され、神社周辺に合った雰囲気となっています。
- ・川の水遊び場や水辺への階段などが整備されており、水とふれあえる機能が充実しています。
- ・管理棟から最も近い遊び場で、多くの利用者が訪れます。

- ・鳥居から神社付近は木が生い茂り、薄暗くなっています。
- ・川底は砂利や縁石の飛び出しなどがあり、水遊び場を裸足で利用する場合は注意が必要です。
- ・神社周辺での火気使用は禁止していますが、バーベキューや焚き木の跡がみられます。

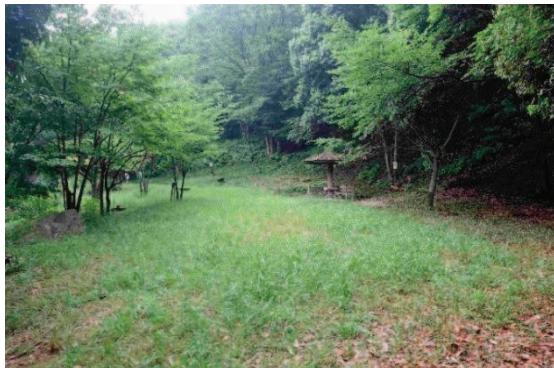
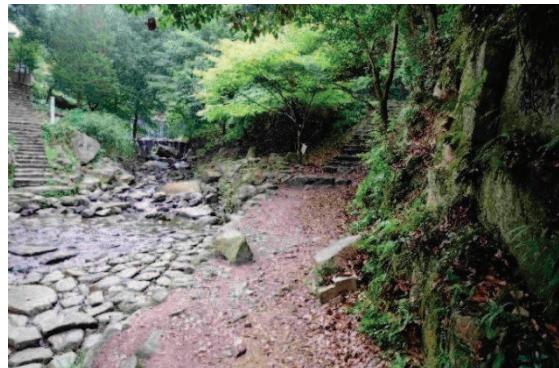
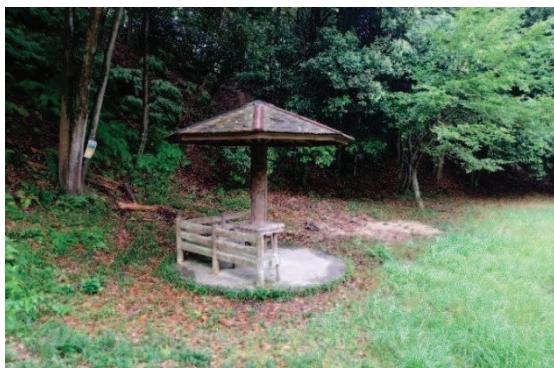
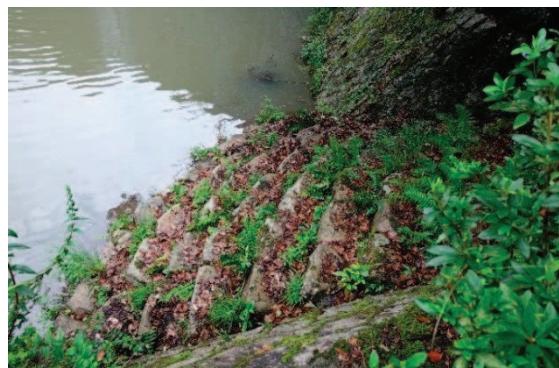
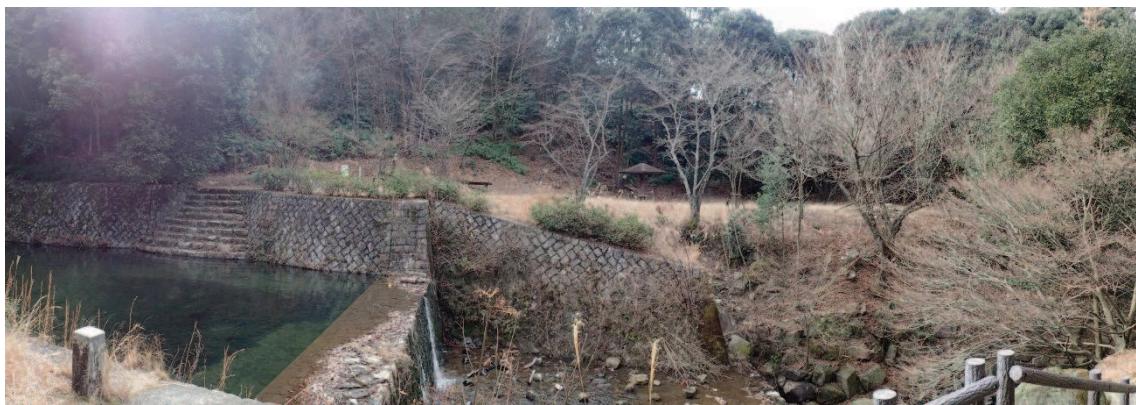
○ミズキ広場

- ・複数グループがピクニックできる広場です。

- ・広場までの園路は、岩が露出しており歩きにくくなっています。
- ・広場は背の高い雑草が生えており、東屋やベンチは老朽化が進んでいます。
- ・広場周辺に木が生い茂り、周辺からの見通しが悪くなっています。

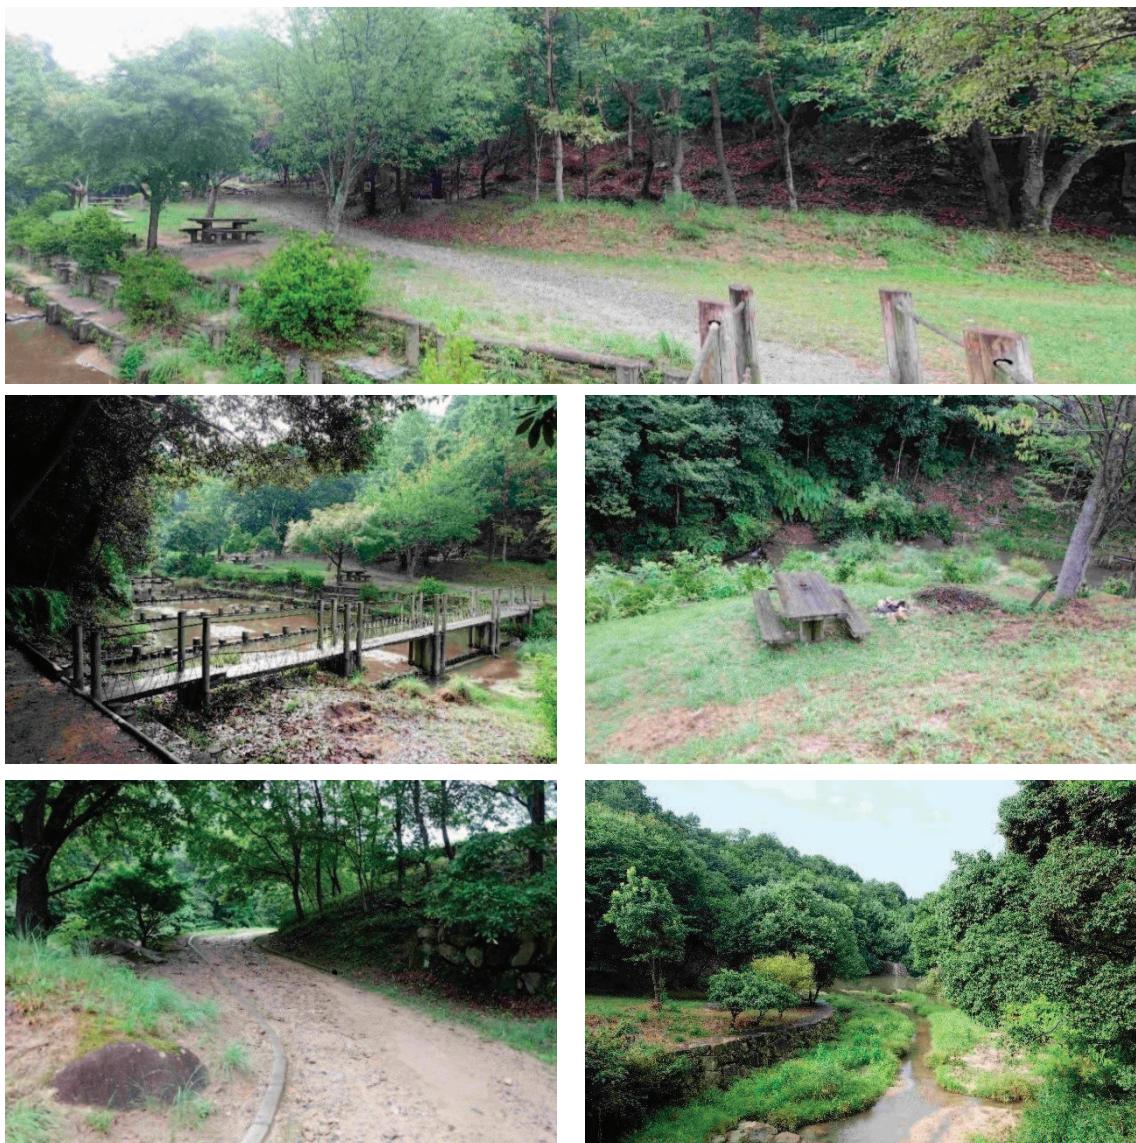
○ケヤキ広場周辺

- ・広場横に水遊び場が整備されており、本公園に訪れる主な目的の一つとなっています。
- ・水遊び場は水深が浅く、砂地であるため、子供の遊び場として人気の場所です。
- ・広場からの見通しがよく、子供を見守りやすくなっています。

- ・広場の中央に園路があることと、ところどころに木が生えていることから、広場全体の広さに対してピクニック可能な場所が少なくなっています。
- ・川沿いのテーブルセットは、老朽化が進んでいます。
- ・水分神社方面からケヤキ広場までは、急な階段や幅の狭い園路を通る必要があります。
- ・ケヤキ広場とキャンプ場の間の園路は、凹凸が生じ歩きにくくなっています。
- ・ケヤキ広場下の大堰堤には土砂が堆積しているため、土砂の撤去工事が必要です。

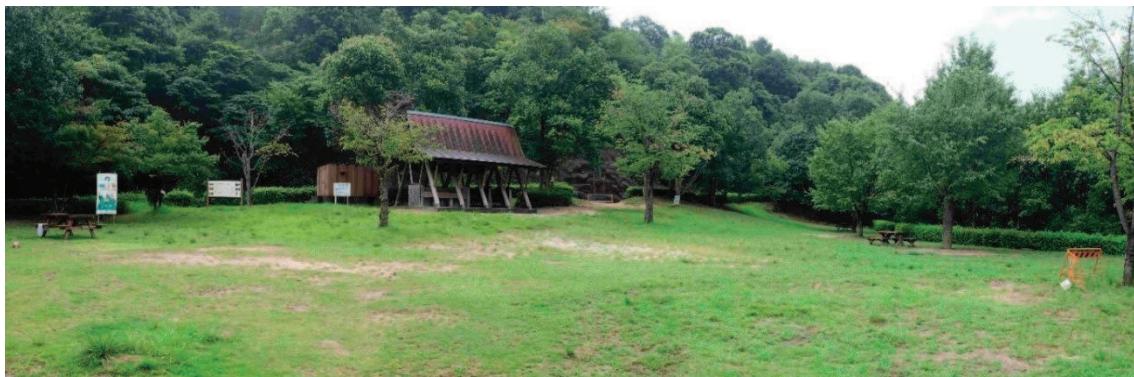
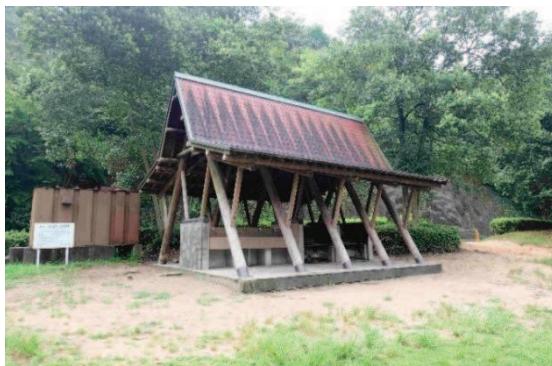
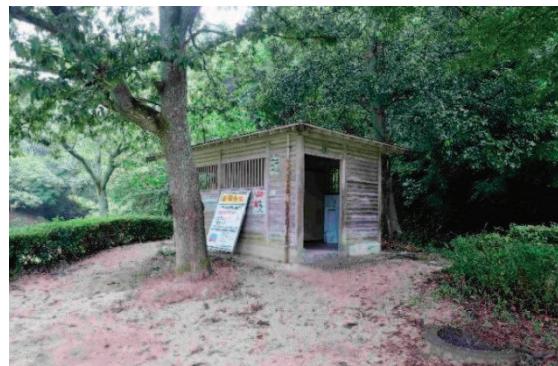
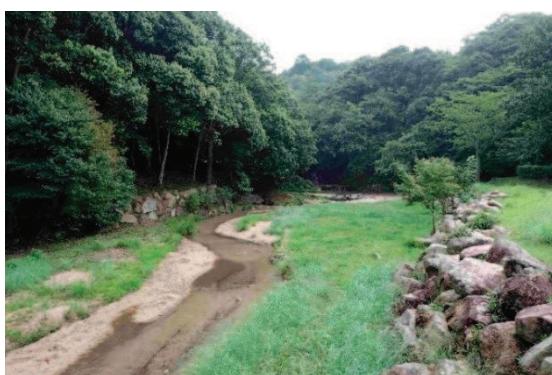
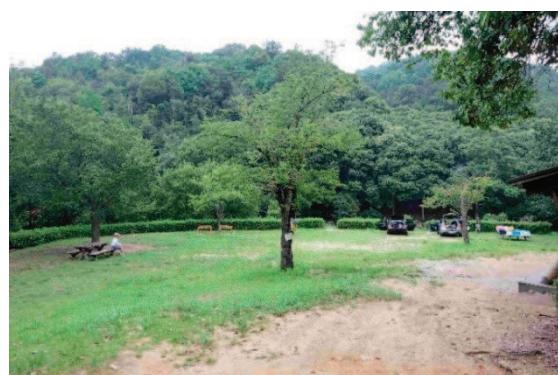
○キャンプ場周辺

- ・本公園の中でも、比較的大きな広場があります。
- ・炊事場があり、バーベキューなどをすることができます。
- ・キャンプ場横には川が流れており、水遊びができます。

- ・キャンプ場広場は傾斜があり、利用しにくい箇所も多くあります。
- ・管理棟からのアクセスは、長い坂道のある管理道を登るか、急な階段や幅の狭いところがある園路を通る必要があります。ただし、荷物の運搬に限り、府中町へ事前申請することで、管理道を車で通行することができます。

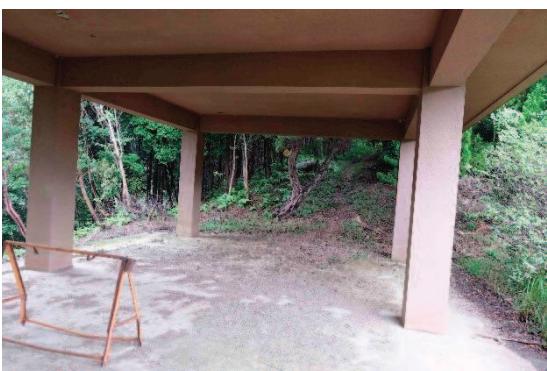
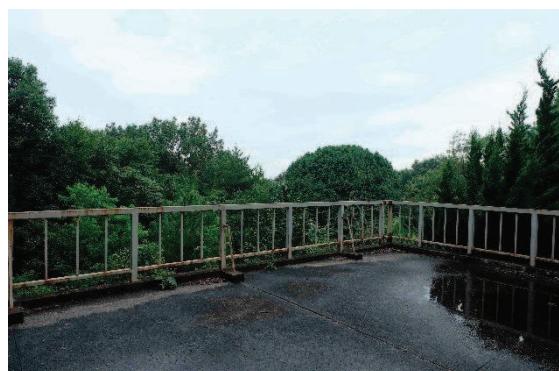
○展望台（石ころび池南側）

- ・石ころび池南側の遊歩道沿いにある展望台ですが、周辺の木が展望台からの眺めを遮っています。
- ・施設は老朽化が進み、手すりなどが一部錆びています。

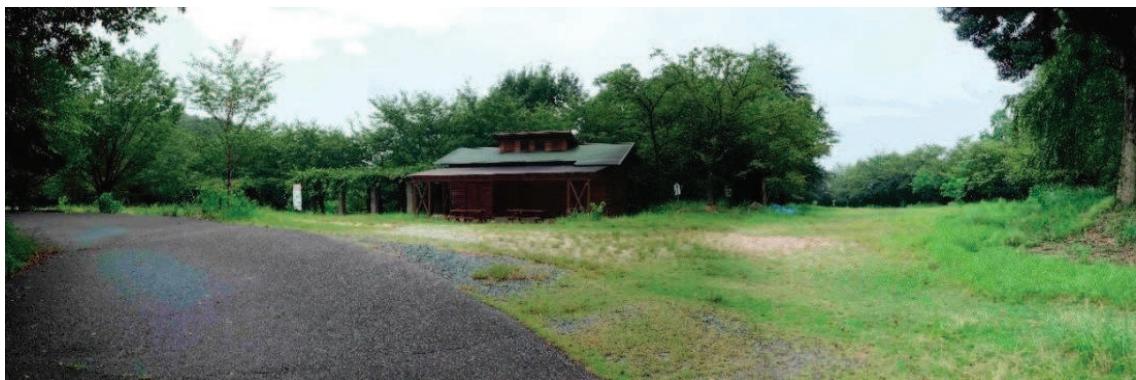
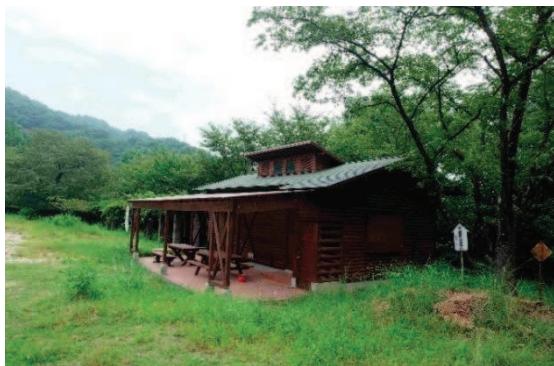
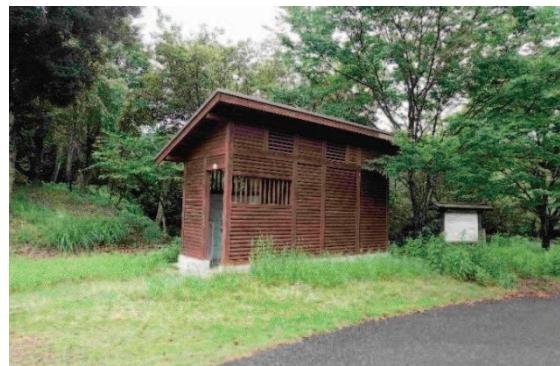
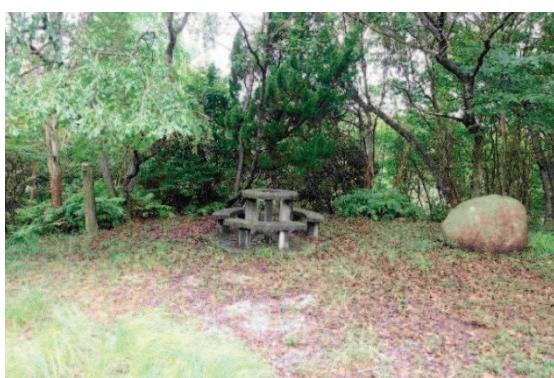
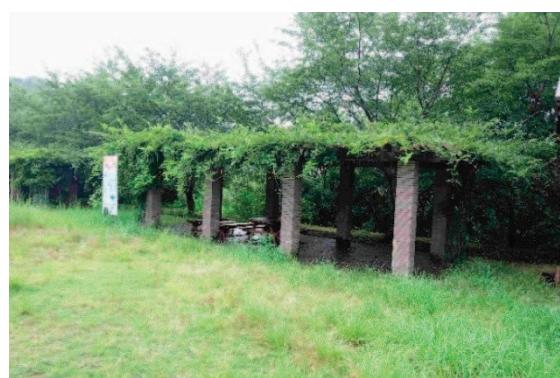
○憩の広場

- ・公園内で最も大きな広場であり、作業棟やトイレが整備されています。
- ・広場周辺には桜の木が立ち並び、春には花見を楽しむことができます。

- ・テーブルセットやベンチは劣化が進んでいます。
- ・広場の東側にある駐車場は、急な階段か管理道を遠回りする必要があり、利便性が良くありません。
- ・電気設備や給水設備は整備されていません。（トイレ洗浄水は雨水を利用）

整備箇所	整備内容	備考
憩の広場周辺	水洗トイレ・給水設備の整備	憩の広場や東側駐車場には大きな桜の木があるため、お花見スポットとしての活用などが期待されます。しかし、現状は水が引かれておらず、汲み取り式トイレのみのため、利便性がよくありません。お花見やイベントでの利用拡大のため、給水設備と水洗トイレの整備を検討します。
	ドッグランの設置	山の中にある、犬の鳴き声などが周囲の迷惑にならないこと、細長い形状の広場であることから、時期を問わない憩いの広場の活用法としてドックランの設置を検討します。
	ドローン使用可能エリアの設定	憩の広場の上空は電線等がなく、ドローンを比較的安全に飛ばすことができます。また、ドローンのカメラを利用すれば、広島の市街地を一望できる絶景を録画することもできます。そこで、時期を問わない憩いの広場の活用法として、広場をドローン使用可能エリアとして設定し、ドローン使用のルールと合わせて広報することを検討します。
石ころび池	遊歩道整備	石ころび池は春から夏にかけてスイレンの花がきれいに咲く場所ですが、管理道から池まで若干の距離があります。そこで、間近でスイレンの花を観賞できるように、池の周りを一周する桟道や、池の上を通る八つ橋などの設置を検討します。
展望台	眺望の改善	石ころび池の近くにある展望台は、木々に遮られ、眺めを楽しむことができなくなっています。そこで、展望台からの見晴らしが改善されるよう、周辺の木々の管理を検討します。
	展望台整備	石ころび池の近くにある展望台は老朽化が進んでいます。眺望の改善とあわせて、自然と調和したデザインの展望台に更新することを検討します。
もみじ谷	遊歩道補修	もみじ谷までの遊歩道は老朽化し、破損している場所もあります。利用者が安全に通行できるよう、柵の補修とあわせて、遊歩道の整備を検討します。
東エリア全域	アクセスの改善	東エリアは、日中の時間に限り東側駐車場までは車で通行することができます。しかし、東側駐車場から他の場所へのアクセスが悪く、利用者が少ない要因の一つとなっています。そこで、車の通行可能エリアを見直すとともに、憩いの広場周辺に駐車場を整備することを検討します。

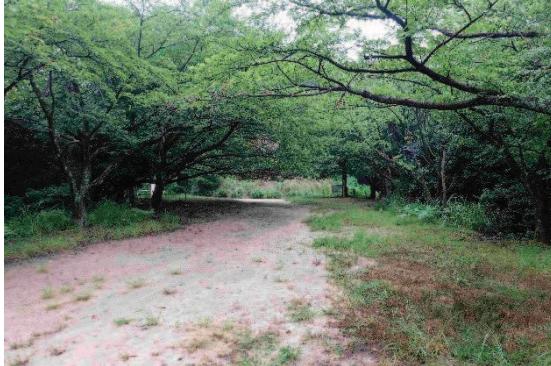
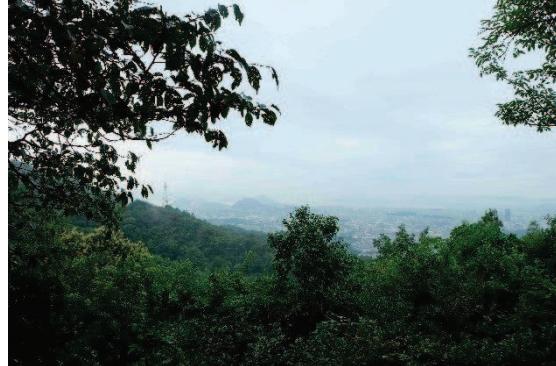
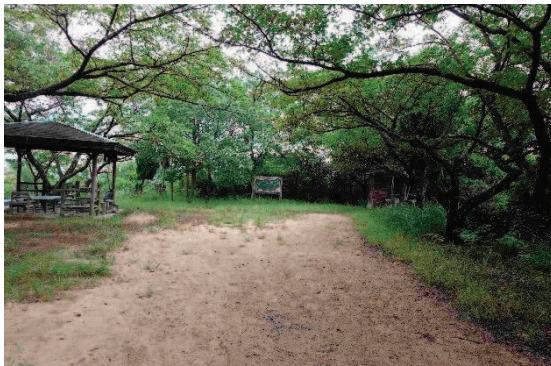
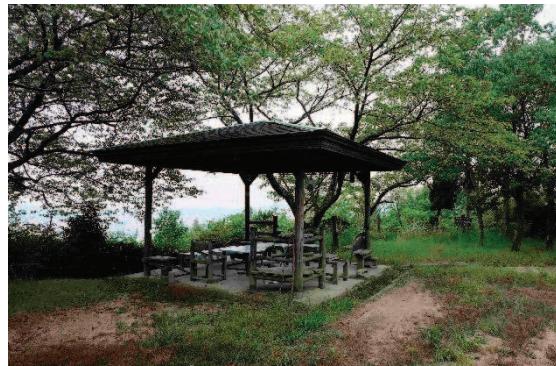
○東側駐車場

- ・憩の広場東側にある駐車場です。東屋とトイレが整備されています。
- ・標高の高い場所にあるため眺めが良く、春には花見をすることもできます。

- ・周辺の木の枝が駐車場を覆うように伸びているため、背の高い車は駐車ができません。
- ・憩の広場等へは、急な階段か管理道を遠回りする必要があり、利便性が良くありません。
- ・駐車場には東屋やトイレが整備されていますが、老朽化が進んでいます。

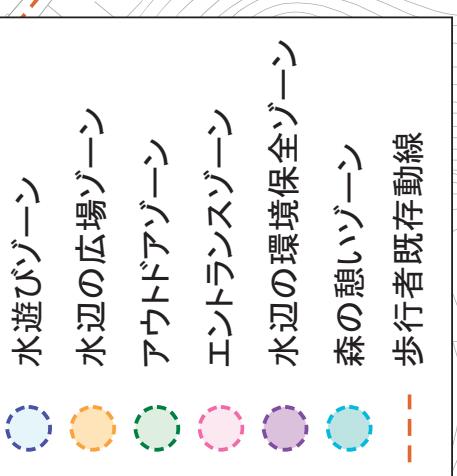
西エリア再整備ジーニング図

前節で示した整備方針に対応するゾーンを以下のとおり設定し、西エリアのゾーニングを行いました。

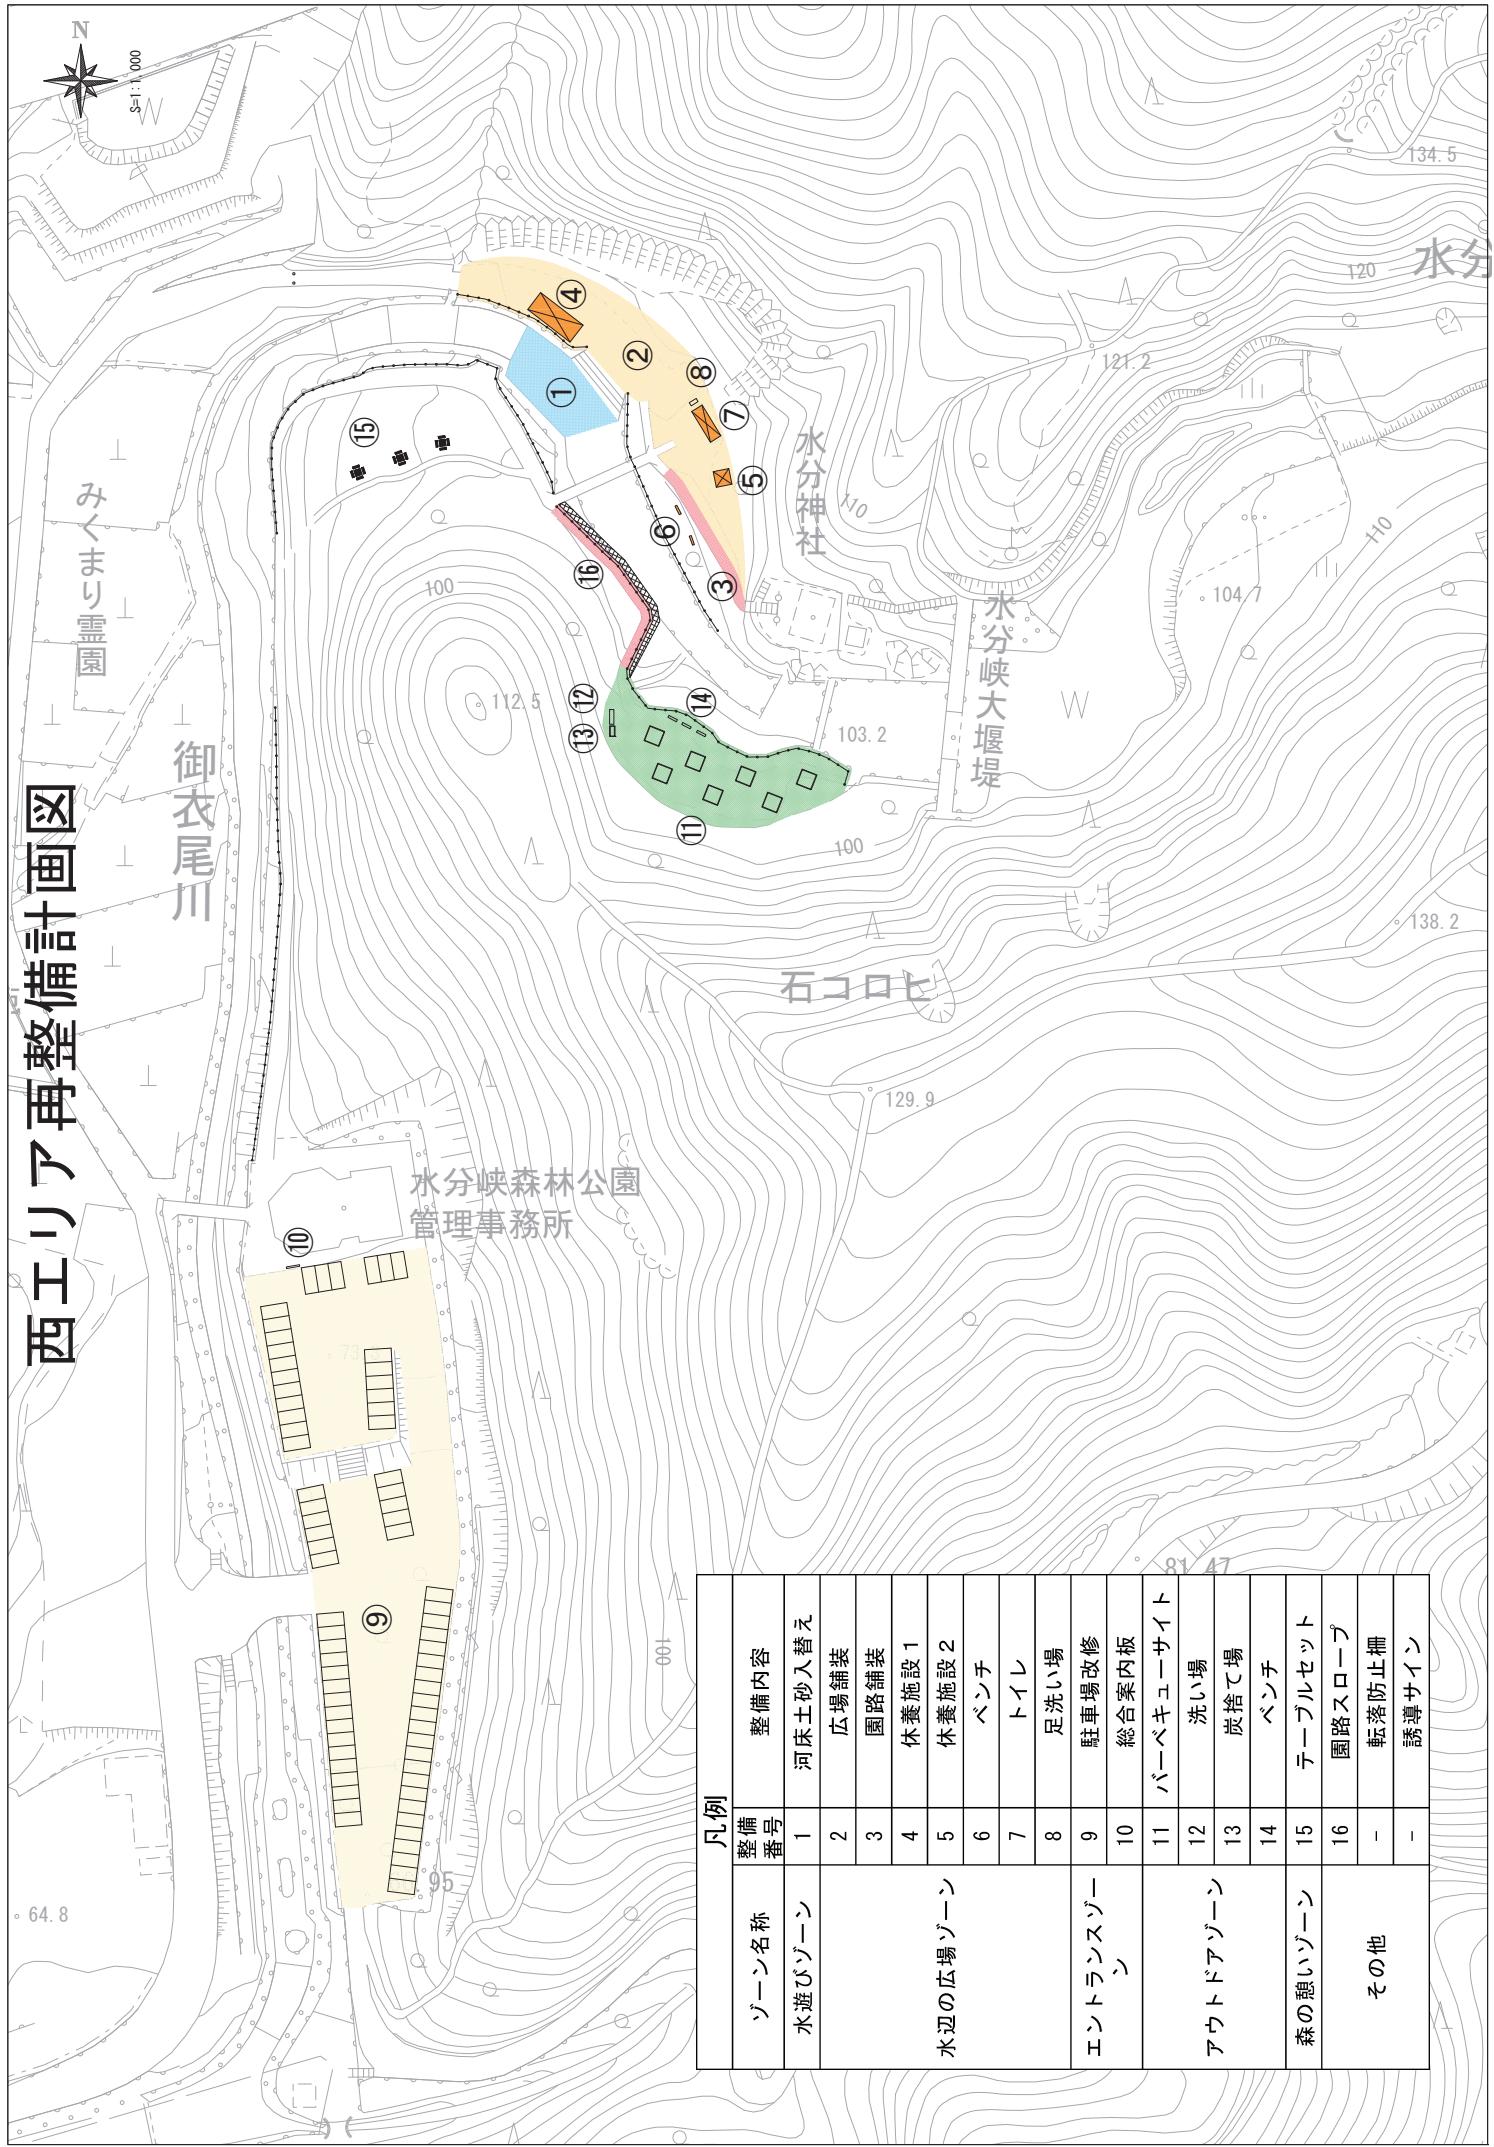
西エリア再整備計画図

前節までの整備方針およびゾーニングに沿った、導入施設、配置計画を以下のとおり定めました。

ゾーン	整備番号	整備内容	備考
水遊びゾーン	1	河床土砂入替え	現在、水遊び場の河床に岩や石が点在しており、子供が怪我をする恐れがあります。安全上の観点から、岩や石を除去するため、河床土砂の入替えを行います。
水辺の広場ゾーン	2	広場舗装	現在、水辺の広場ゾーンは、一部を除いて舗装がされていない状況で、砂利が転がっており、水遊びゾーンで遊んだ裸足の子供が怪我をする恐れがあります。裸足での利用を想定し、安全な舗装を行います。
	3	園路舗装	水辺の広場ゾーンは、水分神社と隣接する広場です。歴史ある水分神社周辺の景観を守るために、参道をイメージした舗装を行います。
	4	休養施設1	水遊びゾーンで遊ぶ子供を快適に見守るために、水遊びゾーンに隣接して、見守りや休養するための日除け付きの休養施設を設置します。デザインは海辺の桟敷席をイメージしたデザインとします。
	5	休養施設2	遊びや散歩、登山などの疲れを癒すために、屋根付きの休養施設を設置します。神社周辺としての景観や、周辺の自然環境に調和したデザインとします。
	6	ベンチ	川辺での休息や子供の見守りを行うために、川辺にベンチを設置します。神社周辺としての景観や、周辺の自然環境に調和したデザインとします。
	7	トイレ	既存のトイレには多目的トイレがなく、障害者や高齢者、子供連れの利用がしにくい状況となっていることから、多目的トイレを備えたトイレへの改築を計画します。神社周辺としての景観や、周辺の自然環境に調和したデザインとします。
	8	足洗い場	水遊びゾーンを利用した子供が汚れを流すための足洗い場を設置します。

-	転落防止柵	現在、管理棟から水分神社方面への園路の一部には、転落防止柵が設置されていますが、柵が設置されていない、危険な箇所も多くあります。高低差があり、落下の恐れがある全域に転落防止柵を設置します。
	-	誘導サイン	施設の方向を示す、誘導サインを設置します。誘導サインは、視認性が良く、周辺の景観を損ねない色合いのデザインとします。
